## Adana’da Yıkılan Binalar, 06 Şubat 2023 DEPREMİ

### Prof. Dr. Sedat TÜRKMEN

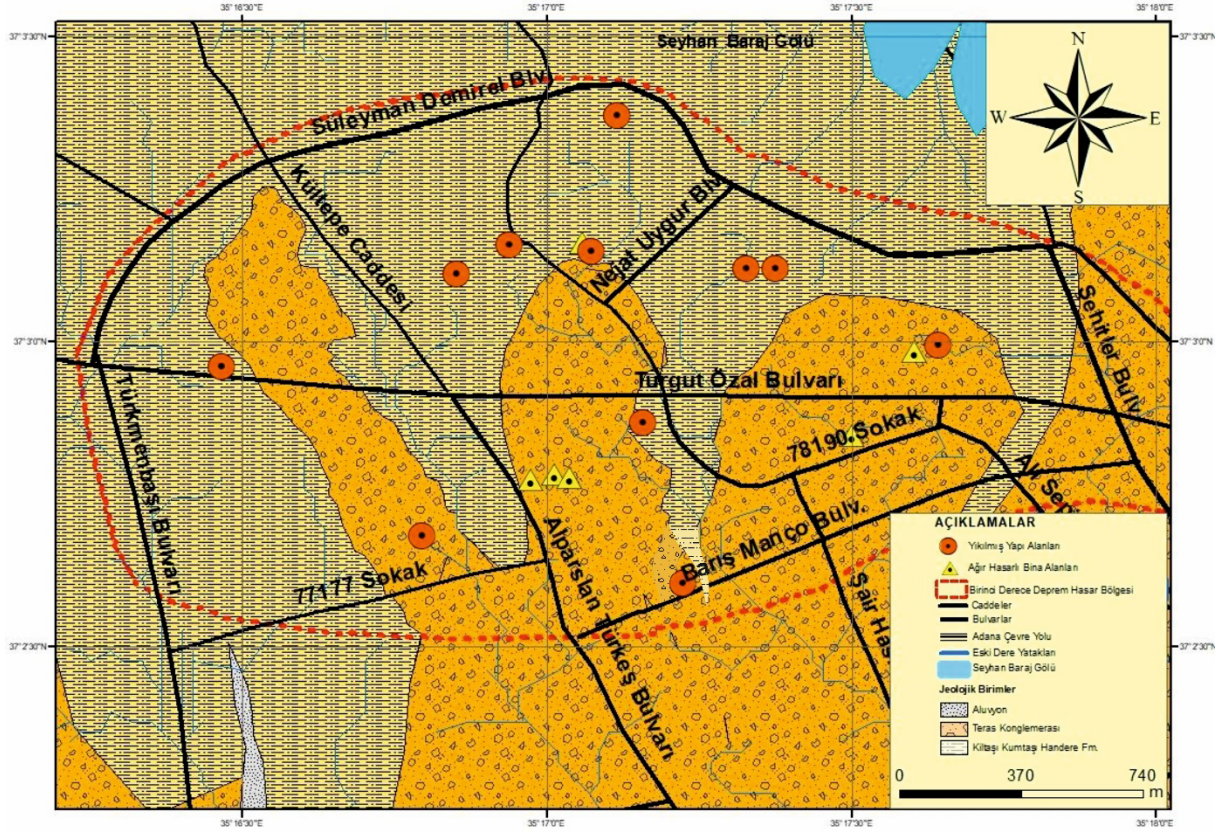
**Şekil 3.** Yıkılan Binaların Bulunduğu Alanının Jeoloji Haritası (MTA, 1986'dan yararlanılmıştır)

- 5- Bu alanda jeolojik birimler (Zemin) ağırlıklı olarak tabanda kilaşı (Handere formasyonu) yüzeyde kireçli toprak (kalış birimi) yer yer üst kesimde, bazı alanlar kalın olmayan çakıltaşı (ayrışmış konglomera) olarak gözlenmektedir.

- 6- Bu bölge yapılaşma öncesi bağ bahçelik ve bir çok küçük dere yatağının bulunduğu bir bölge iken yer yer dereler doldurularak yoğun bir yapılaşmaya açılmıştır. Ancak yıkılan binanın çevresinde, bitişiğinde yıkılmayan binalar olması yıkılmaların doğrudan zeminle ilişkili olmadığını göstermektedir.
