## Adana’da Yıkılan Binalar, 06 Şubat 2023 DEPREMİ

### Prof. Dr. Sedat TÜRKMEN

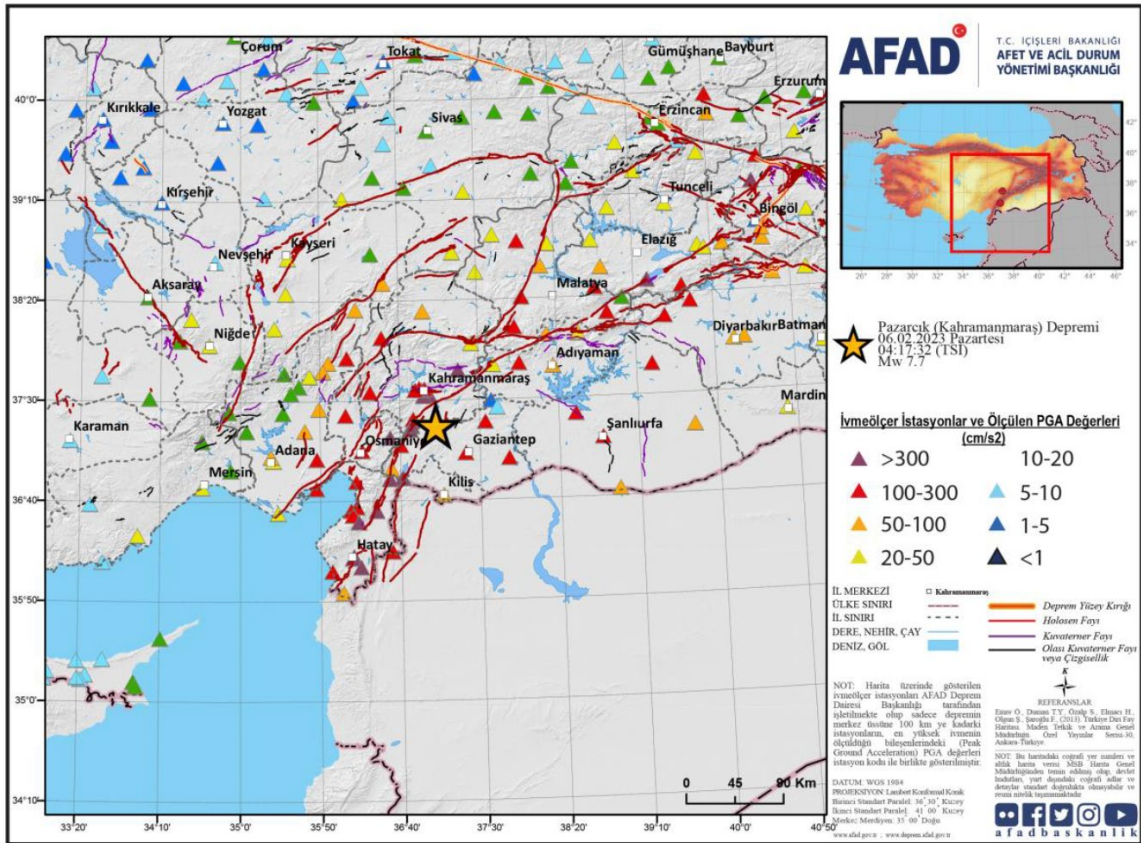
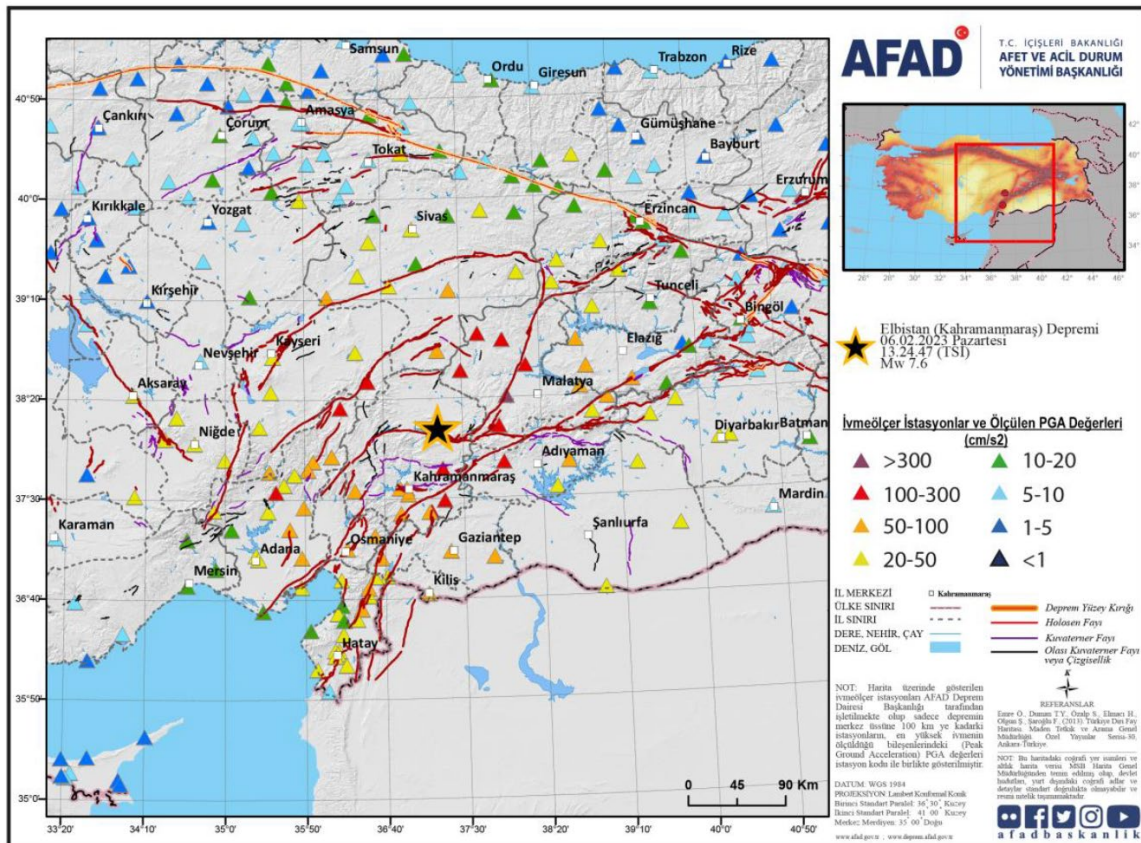
- 7- Yapıldığı yıllarda ayrıntılı zemin etütlerinin yapılmaması, yatay yer ivmesi değerinin (PGA) doğru seçilememiş olma olasılığı
- 8- Genel olarak Adana'daki bina temellerinde su ve nemden dolayı betonda bozunma ve demirde korozyon oluşumu gözlenmiştir.

Sonuç olarak değerlendirildiğinde, binaların yıkılmalarında birinci etken inşaat kalitesinin eksikliğidir (Kısacası çürük binalar yıkılmıştır).
